คู่มือการตรวจวินิจฉัยแผงเซลล์แสงอาทิตย์ที่ใช้แล้ว

ศูนย์พัฒนามาตรฐานและทดสอบระบบเซลล์แสงอาทิตย์

มหาวิทยาลัยเทคโนโลยีพระจอมเกล้าธนบุรี

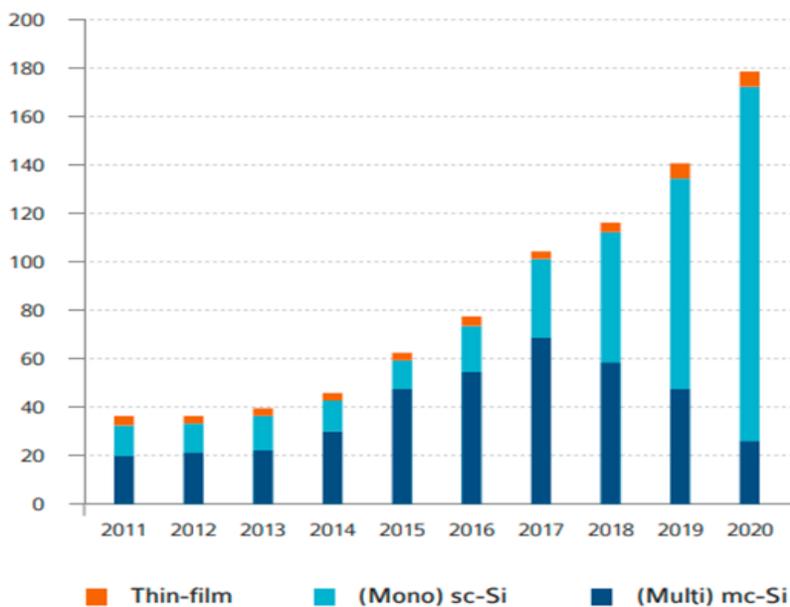
รูปที่ 1.1 ปริมาณแผงเซลล์แสงอาทิตย์กับเทคโนโลยีเซลล์แสงอาทิตย์ในเชิงพาณิชย์ในตลาดโลกในช่วงปี 2011 – 2020 [1]

ในช่วงปี 2011 หรือ 2554 ในประเทศไทยมีกำลังการผลิตแผงเซลล์แสงอาทิตย์เพิ่มขึ้นอย่างต่อเนื่อง ซึ่งในช่วงเวลานั้นสัดส่วนของแผงเซลล์แสงอาทิตย์ Multi-mc Si มากกว่า Mono-mc Si แผงเซลล์แสงอาทิตย์ที่ใช้ในประเทศไทยจึงเป็นลักษณะเดียวกับในตลาดโลก

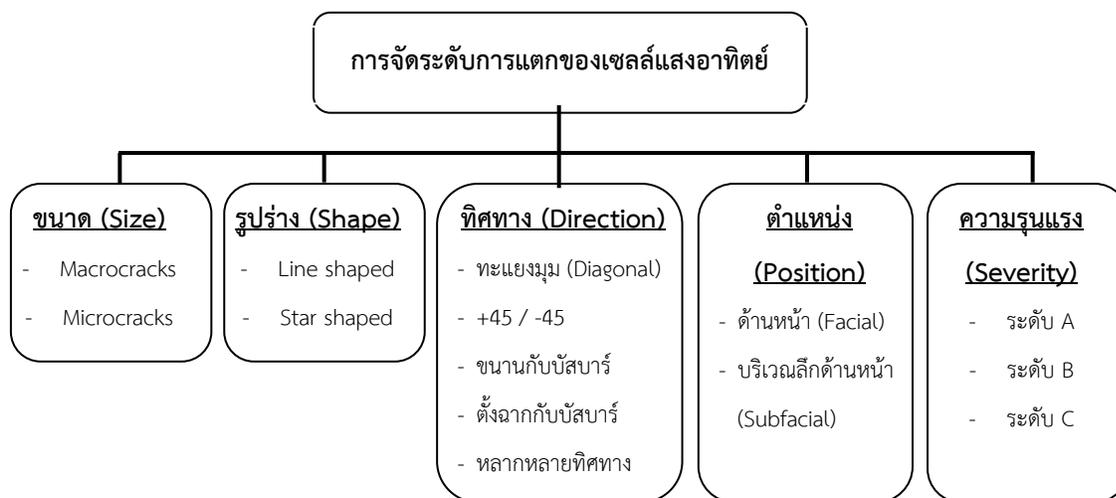
รูปที่ 1.2 การจัดแบ่งกลุ่มของการแตกของเซลล์แสงอาทิตย์ตามขนาด รูปร่าง ทิศทาง ตำแหน่งและความรุนแรง [2]

การแบ่งระดับการแตกของเซลล์ จัดแบ่งได้ 5 กลุ่ม ดังนี้

1. ขนาด สามารถจัดแบ่งได้ 2 แบบ ได้แก่ (1) ไมโครแครก (Microcracks) โดยใช้หลักเกณฑ์ขนาดของรอยแตกซึ่งขนาดน้อยกว่า 30 ไมโครเมตร และ (2) แมโครแครก (Macrocracks) ขนาดมากกว่า 30 ไมโครเมตร
2. รูปร่าง
3. ทิศทาง ของรอยแตกเกิดขึ้นได้หลายๆ แบบ ได้แก่ แนวทแยง, ขนานไปกับบัสบาร์, ตั้งฉากกับบัสบาร์, แนวทแยง $\pm 45^\circ$ การแตกหลากหลายๆ ทิศทาง และการแตกเป็นรูปพื้น ซึ่งทิศทางที่แตกแบบทแยงมุมและแบบแตกหลายๆ ทิศทาง ส่งผลให้กำลังไฟฟ้าสูญเสียอย่างมีนัยสำคัญ

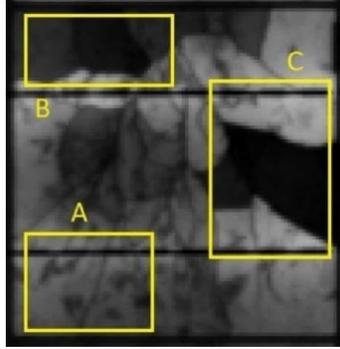
รูปที่ 1.4 ภาพถ่าย Electroluminescence ของการแตกภายในเซลล์และความรุนแรงในระดับ A:ไม่เกิดพื้นที่ของเซลล์ไม่ทำงาน ระดับ B:เกิดมีพื้นที่บางบริเวณไม่ทำงาน และระดับ C:เกิดมีบริเวณที่ไม่ทำงานและแยกอิสระ [2]

5. ความรุนแรง สามารถจัดแบ่งได้ 3 ระดับ โดยพิจารณาจากภาพถ่ายเรืองแสง (Electroluminescence) ได้แก่ ระดับ A คือบริเวณที่มีรอยแตกของเซลล์แต่ยังสามารถเรืองแสงออกมาแสดงว่าการแตกไม่ส่งผลกระทบต่อ การส่งผ่านทางไฟฟ้าของเซลล์ ระดับ B คือบริเวณที่มีรอยแตกของเซลล์และพบว่าบางส่วนไม่มีการเรืองแสงเป็น บริเวณกว้าง แสดงว่าการส่งผ่านไฟฟ้าไม่สามารถเกิดขึ้นได้ในบริเวณที่มีตและระดับ C คือบริเวณที่มีรอยแตกและพบว่าส่วนที่ไม่เรืองแสงได้แยกออกจากวงจรไฟฟ้าของเซลล์อย่างสมบูรณ์ ทำให้เกิดการสูญเสียของกำลังไฟฟ้า ทั้งนี้ความรุนแรงระดับ B และ C ส่งผลให้กำลังไฟฟ้าของเซลล์ลดลงและอาจส่งผลให้เกิดปรากฏการณ์จุดร้อน (Hot Spots) จากการ Reverse bias ภายในเซลล์ได้

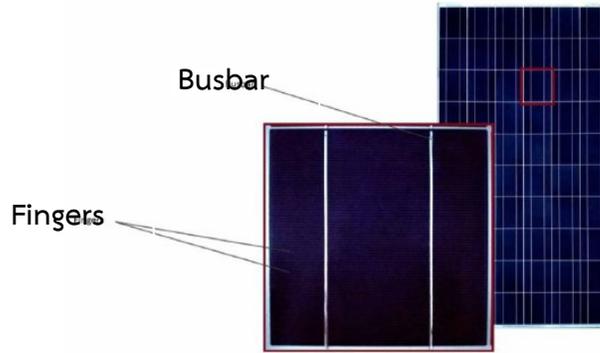
รูปที่ 1.5 โครงสร้างแผงเซลล์แสงอาทิตย์และเซลล์แสงอาทิตย์ที่แสดงส่วนของบัสบาร์ Busbars และ Finger [2]

ซิลิคอนที่สภาวะอุณหภูมิห้องมีคุณสมบัติเป็นวัสดุที่เปราะแตกหักได้ง่าย จึงทำให้การแตกของเซลล์แสงอาทิตย์เกิดขึ้นได้ง่ายเมื่อมีความเค้นกระทำต่อเซลล์ และบริเวณที่เกิดจุดแตกเล็กๆ เมื่อมีความเค้นกระทำมากกว่าค่าความเค้นวิกฤตจะส่งผลให้เกิดการขยายของรอยแตกได้ ทั้งนี้แผงเซลล์แสงอาทิตย์มีส่วนองค์ประกอบต่างๆ เช่น กระจก พอลิเมอร์ที่ใช้หุ้มเซลล์ พอลิเมอร์ที่แผ่นฉนวน Backsheet โลหะตัวนำไฟฟ้า (Finger) ที่ทำหน้าที่รวมอิเล็กตรอนที่เกิดขึ้นจากผิวของเซลล์ไปยังบัสบาร์ (Busbar) รูปที่ 1.5

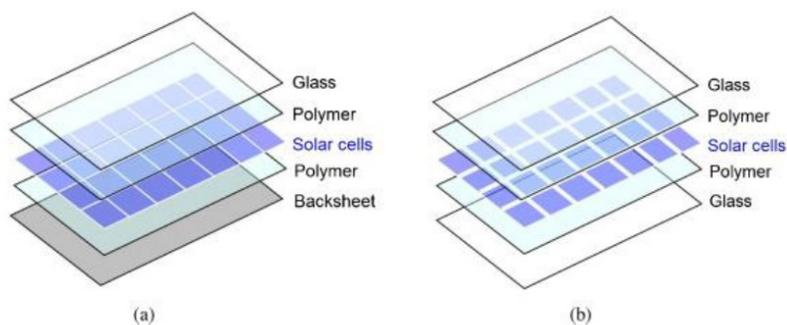
รูปที่ 1.6 ลำดับชั้นในแผงเซลล์แสงอาทิตย์ (a) แผงเซลล์แสงอาทิตย์มีเฟรม พอลิเมอร์และแผ่นฉนวน (b) แผงเซลล์แสงอาทิตย์ชนิดกระจกบนกระจก [2]

รูปที่ 1.6 แสดงลำดับชั้นในแผงเซลล์แสงอาทิตย์ (a) แผงเซลล์แสงอาทิตย์มีเฟรม พอลิเมอร์และแผ่นฉนวน (b) แผงเซลล์แสงอาทิตย์ชนิดกระจกบนกระจก ซึ่งกรณีแผงเซลล์แสงอาทิตย์ชนิดกระจกบนกระจกพบว่าความสมดุลของแรงกระทำต่อเซลล์สม่ำเสมอมากกว่าแบบเดิมแต่กลับมีข้อด้อยเกี่ยวกับน้ำหนักที่เพิ่มขึ้นและความปลอดภัยของการใช้งาน

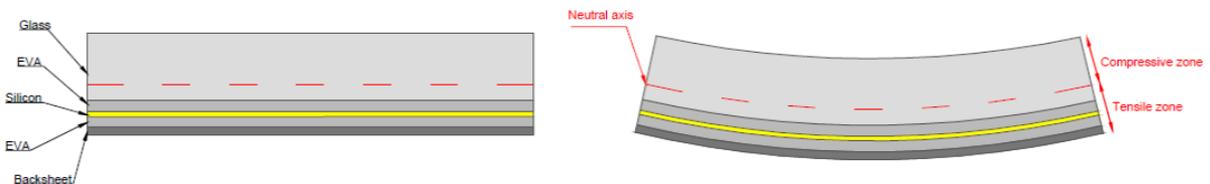
รูปที่ 1.7 ลำดับชั้นในโครงสร้างแผงเซลล์แสงอาทิตย์ทั่วไป (ทางซ้ายมือ) และแผงเซลล์แสงอาทิตย์ที่รับน้ำหนักจากด้านหน้าส่วนบน (ทางขวามือ) [2]

ความหนาและตำแหน่งที่ถูกจัดวางของวัสดุแต่ละชนิดในโครงสร้างเซลล์แสงอาทิตย์นั้นมีความสำคัญต่อความน่าเชื่อถือของเซลล์แสงอาทิตย์และปัจจัยที่ต้องคำนึงถึงคือ ความไม่สมมาตร ที่เกิดจากความหนาของวัสดุที่แตกต่างกัน ดังในตารางที่ 1.2 แสดงความหนาของวัสดุที่ประกอบในแผงเซลล์แสงอาทิตย์ในหน่วยไมโครเมตร พบว่ากระจกมีความหนามากที่สุด (2000-4000) รองลงมาคือ อีวีเอ (350-500) แผ่นฉนวน (250-400) และซิลิคอน (120-200) ตามลำดับ ความหนาที่แตกต่างกันนี้ส่งผลต่อลักษณะการโค้งงอของแผงเซลล์แสงอาทิตย์ได้ (ดังแสดงในรูปที่ 1.7)

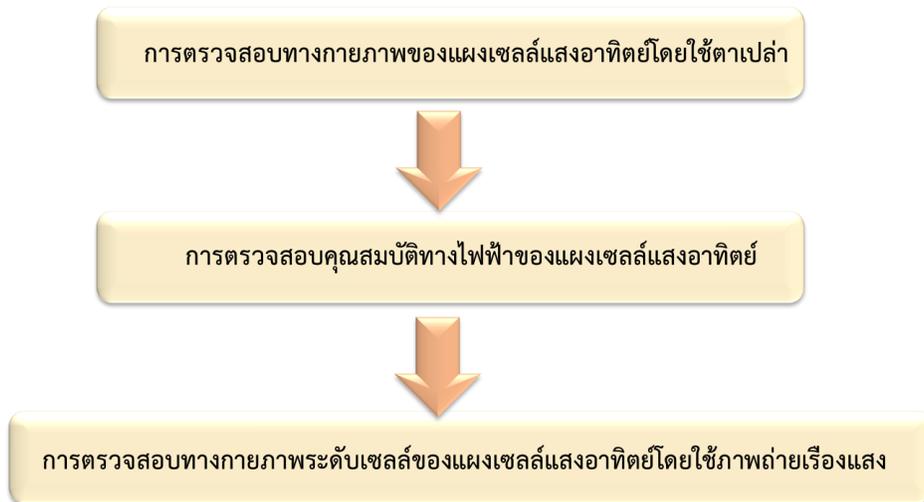
รูปที่ 2.1 ขั้นตอนการตรวจสอบแผงเซลล์แสงอาทิตย์ที่ใช้งานแล้ว

การตรวจสอบเริ่มต้นสำหรับแผงเซลล์แสงอาทิตย์ที่ใช้งานแล้ว ทำให้ทราบลักษณะทางกายภาพของแผงเซลล์แสงอาทิตย์ และความเสียหายที่อาจเกิดขึ้นกับแผง ก่อนที่จะทำการตรวจสอบคุณสมบัติทางไฟฟ้าของแผงเซลล์แสงอาทิตย์

การตรวจสอบนี้จะทำให้ทราบค่ากำลังไฟฟ้าสูงสุดของแผง ค่ากระแสไฟฟ้าและแรงดันไฟฟ้าที่เหลืออยู่ของแผงเซลล์แสงอาทิตย์ และใช้เปรียบเทียบกับค่าตั้งต้นหรือค่าในปีก่อนหน้านี้จะทำให้ทราบอัตราการลดลงทางไฟฟ้า

การตรวจสอบทางกายภาพโดยใช้ภาพถ่ายเรียงแสงเป็นการตรวจสอบเพื่อยืนยันผลของคุณสมบัติทางไฟฟ้าของแผงเซลล์แสงอาทิตย์จะได้ทราบว่า การลดลงทางไฟฟ้ามีความสัมพันธ์กับการแตกร้าวในระดับเซลล์ในระดับเล็กน้อยหรือระดับวิกฤต

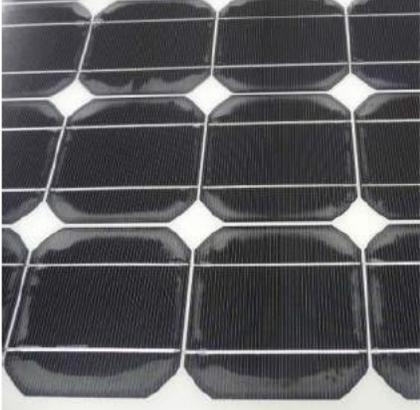
ส่วนประกอบ	ลักษณะความผิดปกติ	ตัวอย่างรูปภาพ ¹
ด้านหน้าแผงเซลล์แสงอาทิตย์	เกิดฟองอากาศ ดีลามิเนชัน

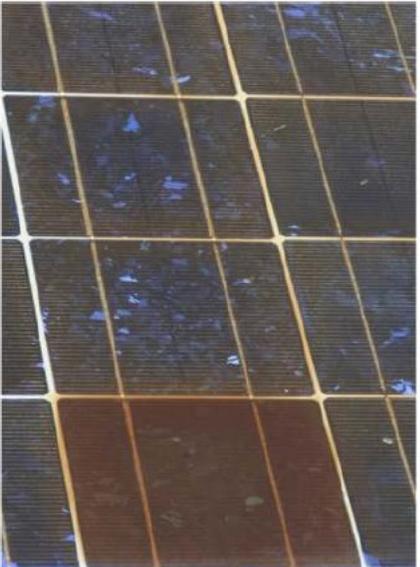
เปลี่ยนเป็นสีเหลือง และสีน้ำตาล

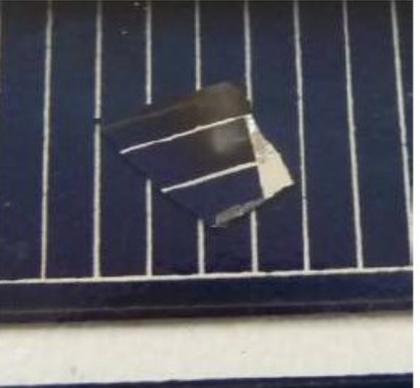
ภายในเซลล์แสงอาทิตย์	เซลล์แตก หัก การเปลี่ยนสีของสารสะท้อนแสง

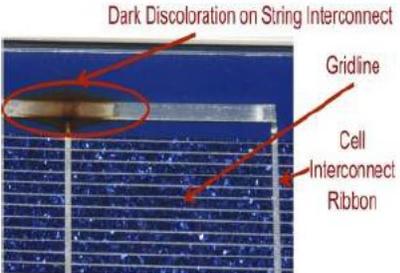
ส่วนประกอบ	ลักษณะความผิดปกติ	ตัวอย่างรูปภาพ ¹
ส่วนเชื่อมต่อเซลล์	การไหม้ และการเกิดออกซิเดชัน

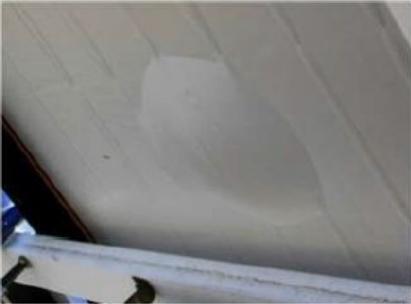
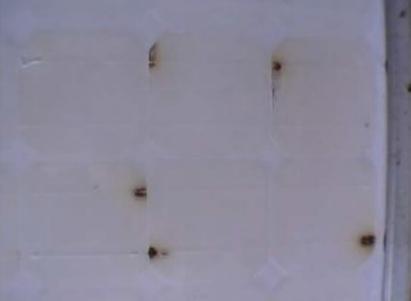
ด้านหลังแผงเซลล์แสงอาทิตย์	การดีลามิเนชัน เกิดฟองอากาศ เปลี่ยนเป็นสีเหลือง รอยขีดข่วน

และการไหม้

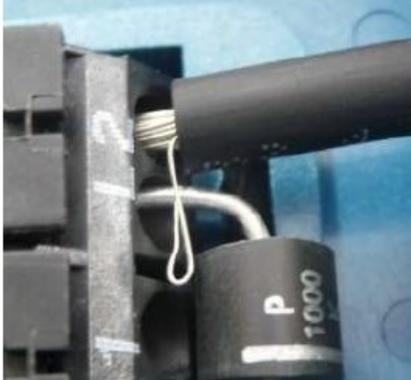
กล่องต่อสาย (Junction box)	สายหลวม การเกิดออกซิเดชัน และการกัดกร่อน (Corrosion)

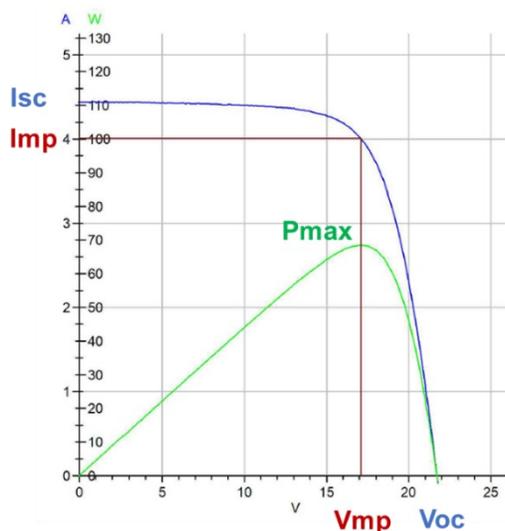
รูปที่ 2.2 ความสัมพันธ์ของกระแสและแรงดันไฟฟ้าของแผงเซลล์แสงอาทิตย์ชนิดผลึกซิลิคอนแบบผลึกเดี่ยว (Mono-crystalline Silicon)

I_{sc} คือ ค่ากระแสไฟฟ้าของแผงเซลล์แสงอาทิตย์ขณะที่ไม่มีแรงดันไฟฟ้า ส่วน I_{mp} คือ ค่ากระแสไฟฟ้าสูงสุดของแผงเซลล์แสงอาทิตย์ ที่สภาวะมาตรฐานทดสอบ ซึ่งในรูปที่ 2.2 I_{sc} เท่ากับ 4.44 แอมแปร์ และ I_{mp} เท่ากับ 4.01 แอมแปร์ (A)

V_{oc} คือ ค่าแรงดันไฟฟ้าของแผงเซลล์แสงอาทิตย์ขณะที่ไม่มีกระแสไฟฟ้า ส่วน V_{mp} คือ ค่าแรงดันไฟฟ้าสูงสุดของแผงเซลล์แสงอาทิตย์ ที่สภาวะมาตรฐานทดสอบ ซึ่งในรูปที่ 2.2 V_{oc} เท่ากับ 21.7 โวลต์ และ V_{mp} เท่ากับ 17.1 โวลต์ (V)

P_{max} คือ ค่ากำลังไฟฟ้าสูงสุดของแผงเซลล์แสงอาทิตย์ ที่สภาวะมาตรฐานทดสอบ ซึ่งในรูปที่ 2.2 P_{max} เท่ากับ 68.5 วัตต์ (W)

หมายเหตุ สภาวะมาตรฐานทดสอบ คือ สภาวะที่ความเข้มแสงอาทิตย์เท่ากับ 1,000 วัตต์/เมตร² มวลอากาศเท่ากับ 1.5 และอุณหภูมิแผงเซลล์แสงอาทิตย์เท่ากับ 25 °C

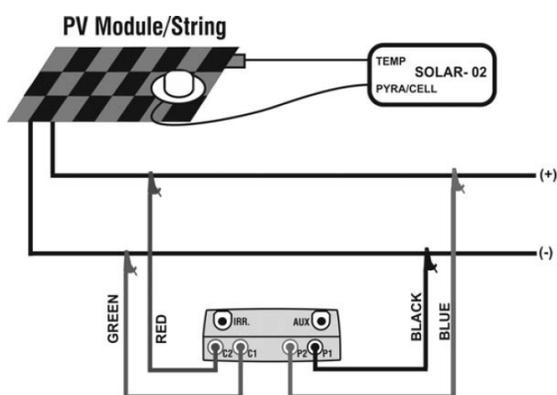
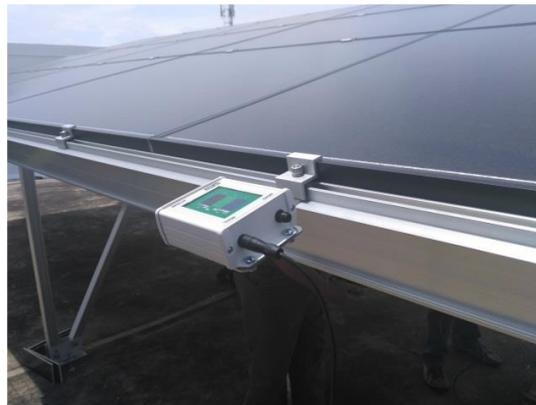
การวัดสมรรถนะแผง/สตริงเซลล์แสงอาทิตย์ ในสภาวะการทำงานแบบกลางแจ้งโดยใช้เครื่อง I-V curve tracer เครื่องวัดพลังงานแสงอาทิตย์ เครื่องวัดอุณหภูมิแผงและวัดอุณหภูมิอากาศของสภาวะแวดล้อม ในรูปที่ 2.3 แสดงไดอะแกรมการตรวจวัดกระแสไฟฟ้าและแรงดันไฟฟ้าในภาคสนาม

รูปที่ 2.3 ไดอะแกรมการตรวจวัดกระแสไฟฟ้าและแรงดันไฟฟ้าในภาคสนาม

ชุดเครื่องมือจะเก็บบันทึกข้อมูลทั้งหมดซึ่งเป็นการเก็บข้อมูลในเวลาเดียวกัน จากนั้นข้อมูลจะถูกนำมาวิเคราะห์เพื่อทราบประสิทธิภาพในการผลิตไฟฟ้าของระบบเซลล์แสงอาทิตย์ และแผงเซลล์แสงอาทิตย์ โดยสามารถตรวจสอบความเป็นปกติของการทำงานได้โดยเปรียบเทียบกับคุณสมบัติทางไฟฟ้าของแผงเซลล์แสงอาทิตย์จาก Nameplate และค่าที่วัดได้จาก I-V curve tracer

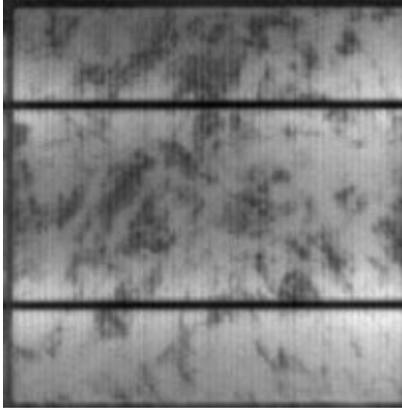
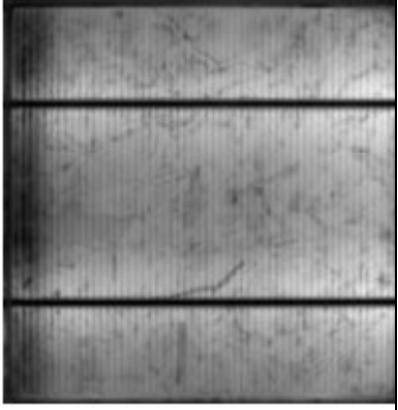
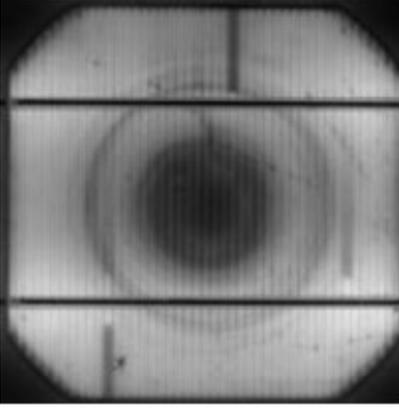
ตารางที่ 2.2 ภาพถ่าย EL ของเซลล์แสงอาทิตย์ที่ไม่ใช่ความผิดปกติ¹

<p>การจัดเรียงตัวของผลึกของเซลล์ชนิดซิลิคอนหลายผลึก (multi crystalline silicon)</p>	<p>การเปล่งแสงไม่สม่ำเสมอในบริเวณขอบของเซลล์หรือเวเฟอร์</p>	<p>การเกิดรูปร่างแหวนบนเซลล์ชนิดซิลิคอนผลึกเดี่ยว (monocrystalline silicon) หรือ Striation rings</p>

ภาพถ่ายเรืองแสงหรือ EL ของแผงเซลล์แสงอาทิตย์ EL ย่อมาจาก Electroluminescence จะสามารถบอกถึงความผิดปกติต่างๆ ของแผงเซลล์แสงอาทิตย์ได้ โดยเฉพาะการแตกของเซลล์ (Cell cracks) ที่ไม่สามารถมองเห็นได้ด้วยตาเปล่า ซึ่งตำแหน่งของการแตกจะปรากฏเป็นแนวเส้นที่ทึบแสงที่อยู่บนพื้นที่เซลล์และจากภาพถ่าย EL ของแผงเซลล์แสงอาทิตย์ซิลิคอนหลายผลึก สามารถบอกถึงความไม่สมบูรณ์ของการจัดเรียงตัวของผลึกได้ด้วย โดยจะแสดงในรูปแบบเส้นทึบแสงเช่นเดียวกัน อย่างไรก็ตามภาพถ่าย EL ไม่สามารถระบุความผิดปกติได้ในทันทีที่ต้องพิจารณาเปรียบเทียบกับคุณสมบัติทางไฟฟ้าของแผงเซลล์แสงอาทิตย์โดยผู้ที่มีความเชี่ยวชาญในตารางที่ 2.2 – 2.4 แสดงตัวอย่างภาพถ่าย EL แผงเซลล์แสงอาทิตย์แบบต่างๆ

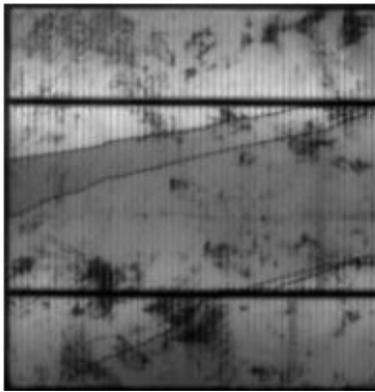
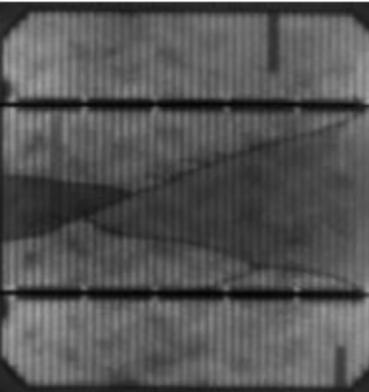
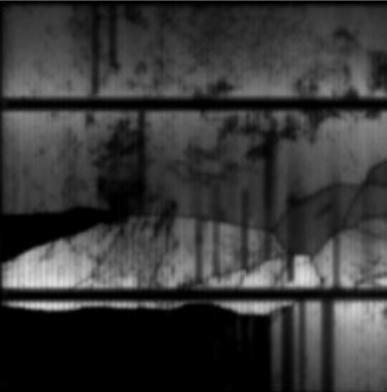
ตารางที่ 2.3 ภาพถ่าย EL ของเซลล์แสงอาทิตย์ที่แสดงความผิดปกติ

(1) ความผิดปกติที่ส่งผลต่อความปลอดภัยของการทำงานและการลดลงของกำลังไฟฟ้า

<p>- การแตกของเซลล์ (Cracks cell) ที่มีรอยแตกไม่กระทบต่อการไหลของกระแสที่ผ่านบริเวณรอยแตก</p> <p>- มีความสัมพันธ์กับการลดลงของกำลังไฟฟ้าในรูปแบบเชิงเส้น</p>	<p>- การแตกของเซลล์ (Cracks cell) ที่มีผลกระทบต่อการไหลของกระแสที่บริเวณจุดเชื่อมต่อของ ribbon และเซลล์ แต่ยังมี การเชื่อมต่อระหว่างกัน</p> <p>- มีความสัมพันธ์กับการลดลงของกำลังไฟฟ้าในรูปแบบเชิงเส้น</p>	<p>- การแตกของเซลล์ (Cracks cell) ที่มีบางส่วนของเซลล์ที่ไม่มีการเชื่อมกับ ribbon โดยสมบูรณ์ ทำให้กระแสไม่สามารถไหลผ่านได้</p> <p>- มีความสัมพันธ์กับการลดลงของกำลังไฟฟ้าในรูปแบบเชิงเส้น</p>

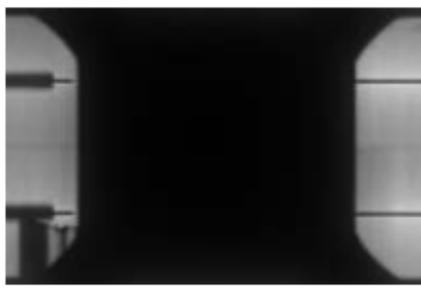
<p>- การแตกของเซลล์ในลักษณะที่เป็นเส้นบนแนวของ gridline</p> <p>- อาจทำให้กำลังไฟฟ้าลดลงน้อยกว่า 3% จากค่าที่ควรจะเป็น</p>	<p>- ความผิดปกติของ gridline ที่รับกวนการไหลของกระแสไฟฟ้าบนเซลล์</p> <p>- อาจทำให้กำลังไฟฟ้าลดลงน้อยกว่า 3% จากค่าที่ควรจะเป็น</p>	<p>- ความผิดปกติของ gridline ที่รับกวนการไหลของกระแสไฟฟ้าบนบริเวณที่เกิดการแตกของเซลล์</p> <p>- มีความสัมพันธ์กับการลดลงของกำลังไฟฟ้าในรูปแบบเชิงเส้น</p>

<p>- ความผิดปกติของ gridline ซึ่งส่งผลกระทบกับจุดเชื่อมต่อต่างๆของเซลล์</p> <p>- มีความสัมพันธ์กับการลดลงของกำลังไฟฟ้าในรูปแบบเชิงเส้น</p>	<p>- ความผิดปกติของความต้านทานภายในเซลล์ (Shunt fault)</p> <p>- อาจทำให้กำลังไฟฟ้าลดลงน้อยกว่า 3% จากค่าที่ควรจะเป็น</p>	<p>- ความผิดปกติของความต้านทานภายในเซลล์ (Shunt fault) ที่เกิดจากความบกพร่องของการเชื่อมต่อเซลล์</p> <p>- อาจทำให้กำลังไฟฟ้าลดลงน้อยกว่า 3% จากค่าที่ควรจะเป็น</p>

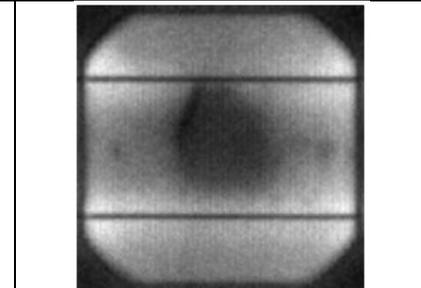
<p>- ความบกพร่องของการเชื่อมต่อระหว่างเซลล์</p> <p>- อาจทำให้กำลังไฟฟ้าลดลงน้อยกว่า 3% จากค่าที่ควรจะเป็น</p>		
<p>(2) ความผิดปกติที่ส่งเฉพาะการลดลงของกำลังไฟฟ้าแต่ไม่ส่งผลกระทบต่อความปลอดภัยของการใช้งาน</p>

<p>- การเกิด Corrosion อันเนื่องมาจากความชื้น</p> <p>- อาจทำให้กำลังไฟฟ้าลดลงอย่างต่อเนื่องตลอดเวลา</p>	<p>- จุดเชื่อมต่อผิดปกติอันเกิดจากอุณหภูมิที่ไม่สม่ำเสมอในกระบวนการสร้าง gridline</p> <p>- อาจทำให้กำลังไฟฟ้าลดลงน้อยกว่า 3% จากค่าที่ควรจะเป็น</p>	<p>- จุดเชื่อมต่อผิดปกติจากอุณหภูมิที่ไม่สม่ำเสมอในการสร้าง gridline ส่งผลต่อความต้านทานบริเวณกลางเซลล์</p> <p>- อาจทำให้กำลังไฟฟ้าลดลงน้อยกว่า 3% จากค่าที่ควรจะเป็น</p>

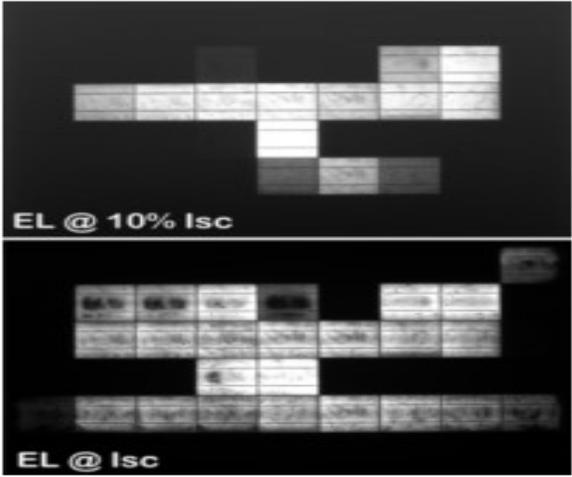
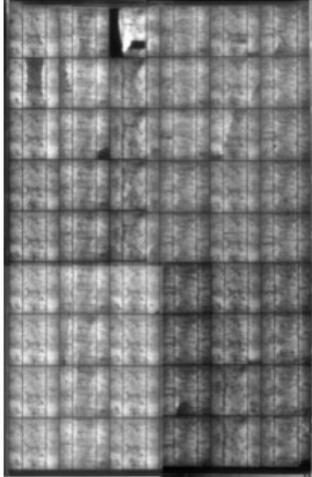
ตารางที่ 2.4 ภาพถ่าย EL ของแผงเซลล์แสงอาทิตย์ที่แสดงความผิดปกติ

<ul style="list-style-type: none"> - Potential induced degradation (PID) บนแผงเซลล์แสงอาทิตย์ - ส่งผลต่อแรงดันของแผงและระบบ 	<ul style="list-style-type: none"> - การแตกของเซลล์ที่เกิดขึ้นในกระบวนการผลิตแผง - ความผิดปกติมีความสัมพันธ์กับการลดลงของกำลังไฟฟ้าของแผงเซลล์

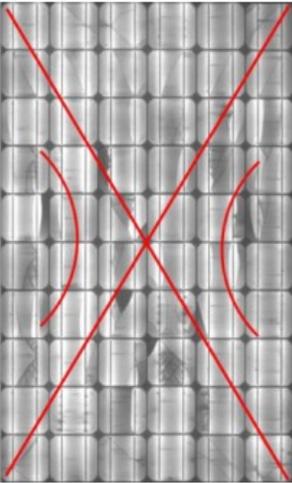
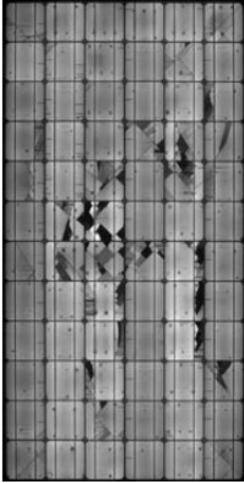
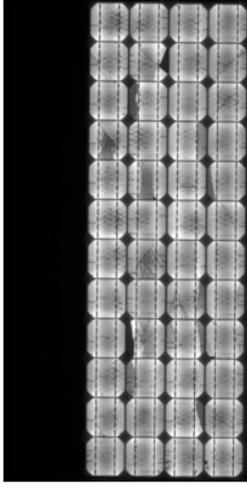
<ul style="list-style-type: none"> - การแตกของเซลล์อันเนื่องมาจากแรงกดทับโดยตำแหน่งการแตกจะพบในรูปแบบตัว X ดังเส้นสีแดง - ความผิดปกติมีความสัมพันธ์กับการลดลงของกำลังไฟฟ้าของแผงเซลล์ 	<ul style="list-style-type: none"> - การแตกแบบกระจายของเซลล์ในบริเวณกลางแผง - ความผิดปกติมีความสัมพันธ์กับการลดลงของกำลังไฟฟ้าของแผงเซลล์ 	<ul style="list-style-type: none"> - ความผิดปกติของบายพาสไดโอด หรือ อาจจะทำให้เกิดความผิดปกติของสตริงภายในแผง - ความผิดปกติมีความสัมพันธ์กับการลดลงของกำลังไฟฟ้าของแผงเซลล์

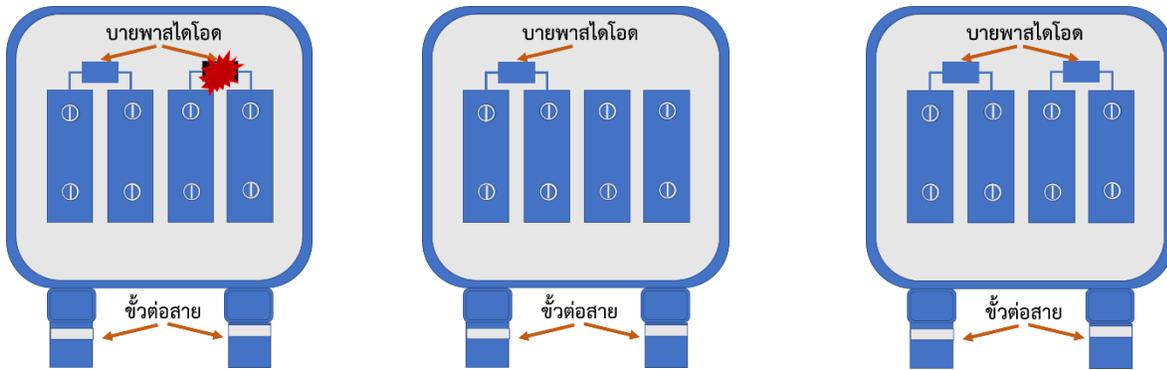
รูปที่ 3.1 ขั้นตอนการซ่อมแซม

- (1) บายพาสไดโอดเสีย (2) นำบายพาสไดโอดที่เสียออกแล้วใส่ตัวใหม่ (3) หลังจากเปลี่ยนบายพาสไดโอด

- (1) เปิดกล่องขั้วต่อสายไฟหลังแผงเซลล์แสงอาทิตย์
- (2) นำบายพาสไดโอดที่เสียออก แล้วจึงใส่บายพาสไดโอดตัวใหม่แทนที่
- (3) ปิดกล่องขั้วต่อสายให้เรียบร้อย

แผงเซลล์แสงอาทิตย์ที่มีความชำรุดด้านกายภาพ แต่คุณสมบัติทางไฟฟ้ายังเป็นปกติ สามารถดำเนินการซ่อมแซมความบกพร่องทางกายภาพได้ ส่วนใหญ่ที่พบเป็นความผิดปกติของบายพาสไดโอด และการหลุดออกของแผ่นฉนวน backsheet โดยมีแนวทางในการซ่อมแซมดังรูปที่ 3.1

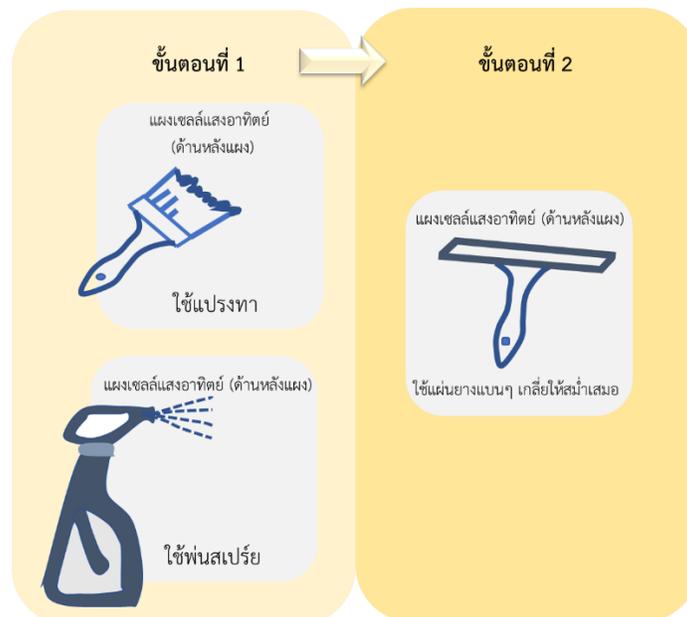
วิธีที่ 1: ใช้แปรงทาซิลิโคนเหลว และใช้แผ่นยางแบนๆ เกลี่ยให้ซิลิโคนเหลวสม่ำเสมอทั่วบริเวณที่ต้องการซ่อมแซม แล้วทิ้งไว้ให้แห้ง

วิธีที่ 2: สเปรย์ซิลิโคนเหลว โดยใช้หัวฉีดอัดลม เหลว และใช้แผ่นยางแบนๆ เกลี่ยให้ซิลิโคนเหลวสม่ำเสมอทั่วบริเวณที่ต้องการซ่อมแซมแล้วทิ้งไว้ให้แห้ง

รูปที่ 3.2 การซ่อมแซมแผ่นฉนวน สำหรับแผงที่ไม่ปลดออกจากโครงรองรับแผง

การซ่อมแซมแผ่นฉนวน สำหรับแผงที่ไม่ปลดออกจากโครงรองรับแผง ดังรูปที่ 3.2

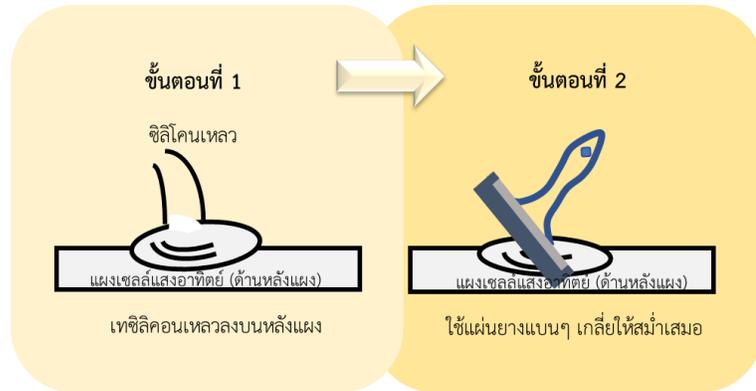
วางแผงเซลล์แสงอาทิตย์ในแนวนอน โดยให้ด้านหน้าแผงติดกับพื้น จากนั้นเทซิลิโคนเหลวลงบนหลังแผง จากนั้นใช้แผ่นยางแบนๆ กวาดซิลิโคนเหลวให้ทั่วบริเวณที่ต้องการซ่อมแซม ดังรูปที่ 3.3 แล้วทิ้งไว้ให้แห้ง

รูปที่ 3.3 การซ่อมแซมแผ่นฉนวน สำหรับแผงที่ปลดแผงออกจากโครงรองรับแผง

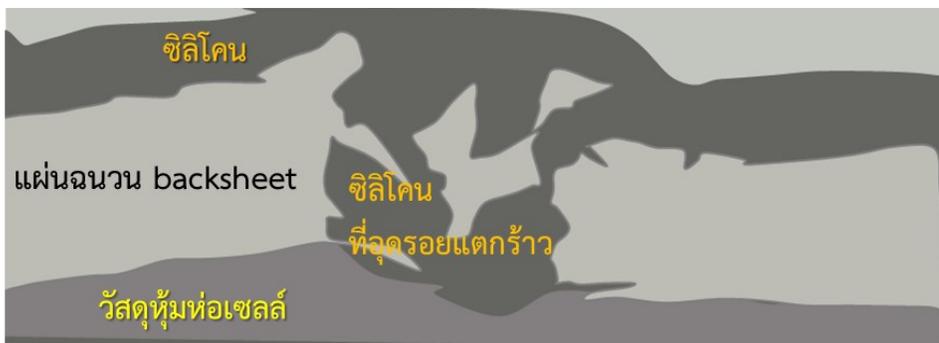
กลไกการทำงานของซิลิโคนเหลวในการซ่อมแซมแผ่นฉนวน backsheet ดังแสดงในรูป 3.4 เมื่อซิลิโคนแห้ง จะทำหน้าที่เชื่อมประสานวัสดุแผ่นฉนวนเดิม จึงสามารถป้องกันการขยายของพื้นที่แตกร้าวของแผ่นฉนวนได้

รูปที่ 3.4 กลไกการทำงานของซิลิโคนเหลวในการซ่อมแซมแผ่นฉนวน backsheet ของแผงเซลล์แสงอาทิตย์

หมายเหตุ (1) วิธีการซ่อมแซมแผ่นฉนวนโดยใช้ซิลิโคนเหลว จะมีประสิทธิภาพที่ดีกว่าถ้าหากกรอรอยแตกร้าวเพียงเล็กน้อย และยังมีวัสดุแผ่นฉนวน เดิมอยู่ เนื่องจากซิลิโคนเหลวจะทำหน้าที่ช่วยเชื่อมประสานช่องว่างที่เกิดขึ้นได้ แต่ยังมีข้อด้อยหากใช้งานสำหรับกันความชื้นโดยตรง นั่นคือ ซิลิโคนไม่เหมาะที่ใช้เพื่อป้องกันความชื้นในพื้นที่ใหญ่ๆ
